CAMPINGPLATZ GRUIBINGEN

Problemstellung Ausgangslage

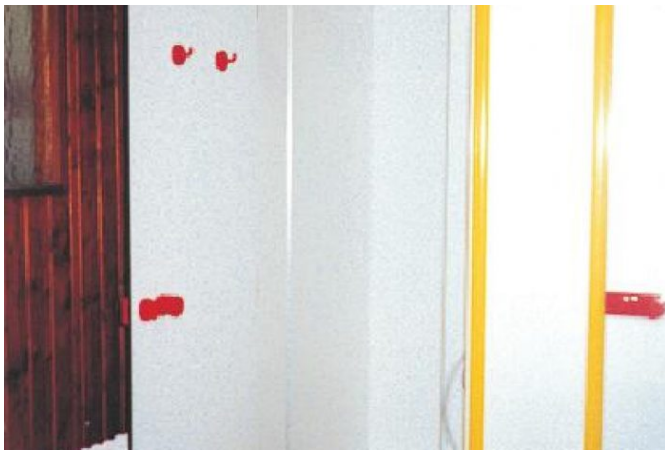
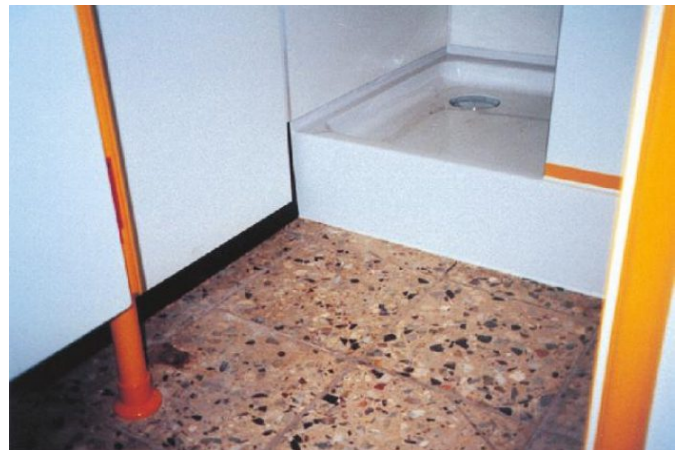
Umsetzung und Optik nach der Sanierung

- Konstruktive Verhinderung von Schimmel- und Fäulnisbildung durch ständige Hinterlüftung und Luftzirkulation
- Dadurch kann evtl. in den Hintergrund eingedrungene Feuchtigkeit keinen Schaden mehr anrichten
- Durch die angeformten Hohlkehlen und die Überlappung der Wandverkleidungen kann Wasser in die Duschtasse zurückfließen
- Vollkommen silikonlose Ausführung verringert den Wartungsaufwand und führt so deutlich zur Reduktion der Folgekosten
- Eine jederzeitige Revisionsmöglichkeit ist durch die eingehängten und demontierbaren Verkleidungen gegeben
- Eine schnelle Umsetzung (extrem hoher Vorfertigungsgrad) ermöglicht kürzeste Montagezeiten
- Realisierung von Sanierungen auch in Zeiten hoher Campingplatzbelegung
- Optische Aufwertung der Sanitäreinrichtungen

Effektive Bauzeit: 2 Tage

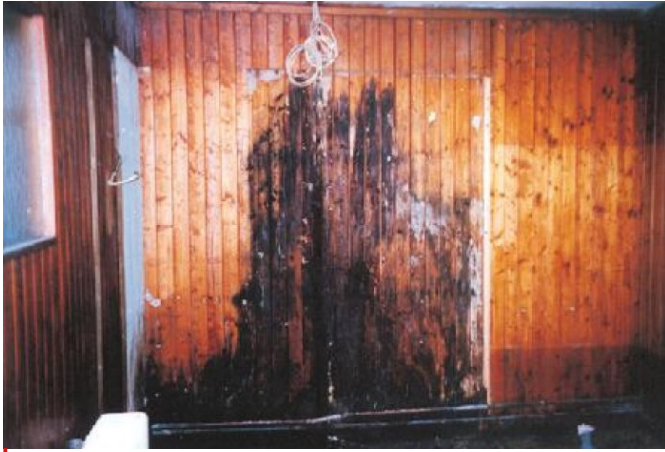
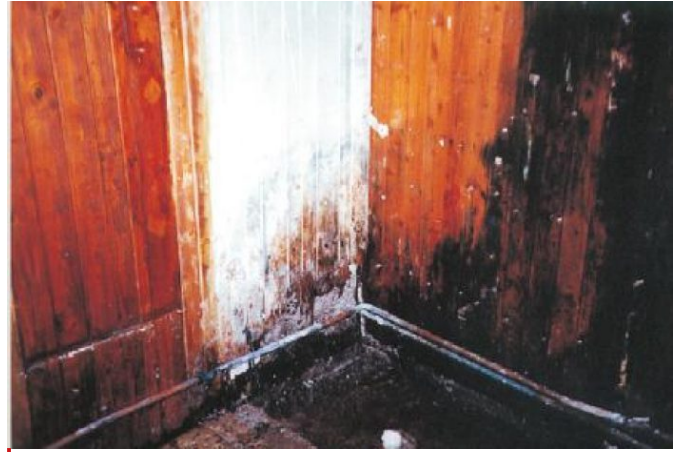
- sich zunehmend verstärkende Geruchsentwicklung
- schwarz eingefärbte Silikonfugen
- aufgeplatzte Fliesen
- Es wurde eine sofortige Sanierung beschlossen.

Nach der Demontage der alten Einrichtung wurden die Befürchtungen bestätigt und sogar übertroffen, wie die Abbildungen zeigen.

Situation und Ausgangslage vor der Sanierung
