CAMPINGPLATZ GRUIBINGEN

Problemstellung Ausgangslage

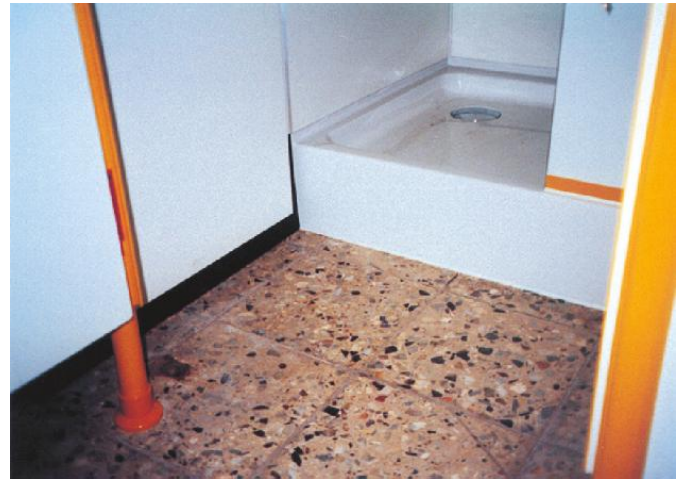
Umsetzung und Optik nach der Sanierung

- Konstruktive Verhinderung von Schimmel- und Fäulnisbildung durch ständige Hinterlüftung und Luftzirkulation
- Dadurch kann evtl. in den Hintergrund eingedrungene Feuchtigkeit keinen Schaden mehr anrichten
- Durch die angeformten Hohlkehlen und die Überlappung der Wandverkleidungen kann Wasser in die Duschtasse zurückfließen
- Vollkommen silikonlose Ausführung verringert den Wartungsaufwand und führt so deutlich zur Reduktion der Folgekosten
- Eine jederzeitige Revisionsmöglichkeit ist durch die eingehängten und demontierbaren Verkleidungen gegeben
- Eine schnelle Umsetzung (extrem hoher Vorfertigungsgrad) ermöglicht kürzeste Montagezeiten
- Realisierung von Sanierungen auch in Zeiten hoher Campingplatzbelegung
- Optische Aufwertung der Sanitäreinrichtungen

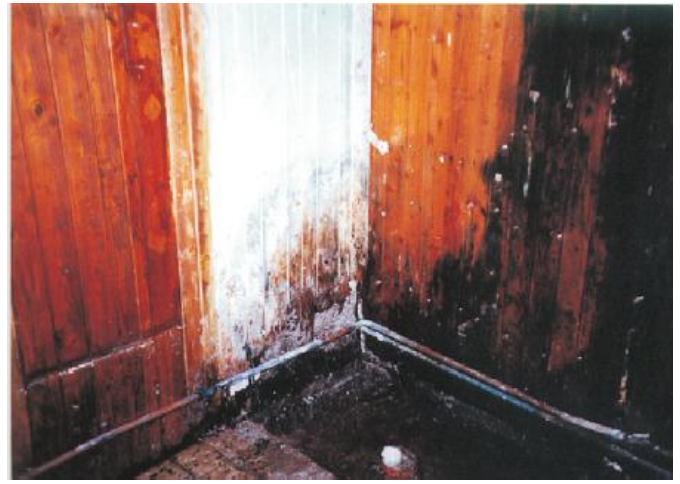
- sich zunehmend verstärkende Geruchsentwicklung
- schwarz eingefärbte Silikonfugen
- aufgeplatzte Fliesen
- Es wurde eine sofortige Sanierung beschlossen.

Nach der Demontage der alten Einrichtung wurden die Befürchtungen bestätigt und sogar übertroffen, wie die Abbildungen zeigen.

Situation und Ausgangslage vor der Sanierung
